## **Заключение № Э1-25/07**

**«Оценка коррозионной стойкости и долговечности  
материалов системы навесных вентилируемых фасадов  
«Алкон-2»**

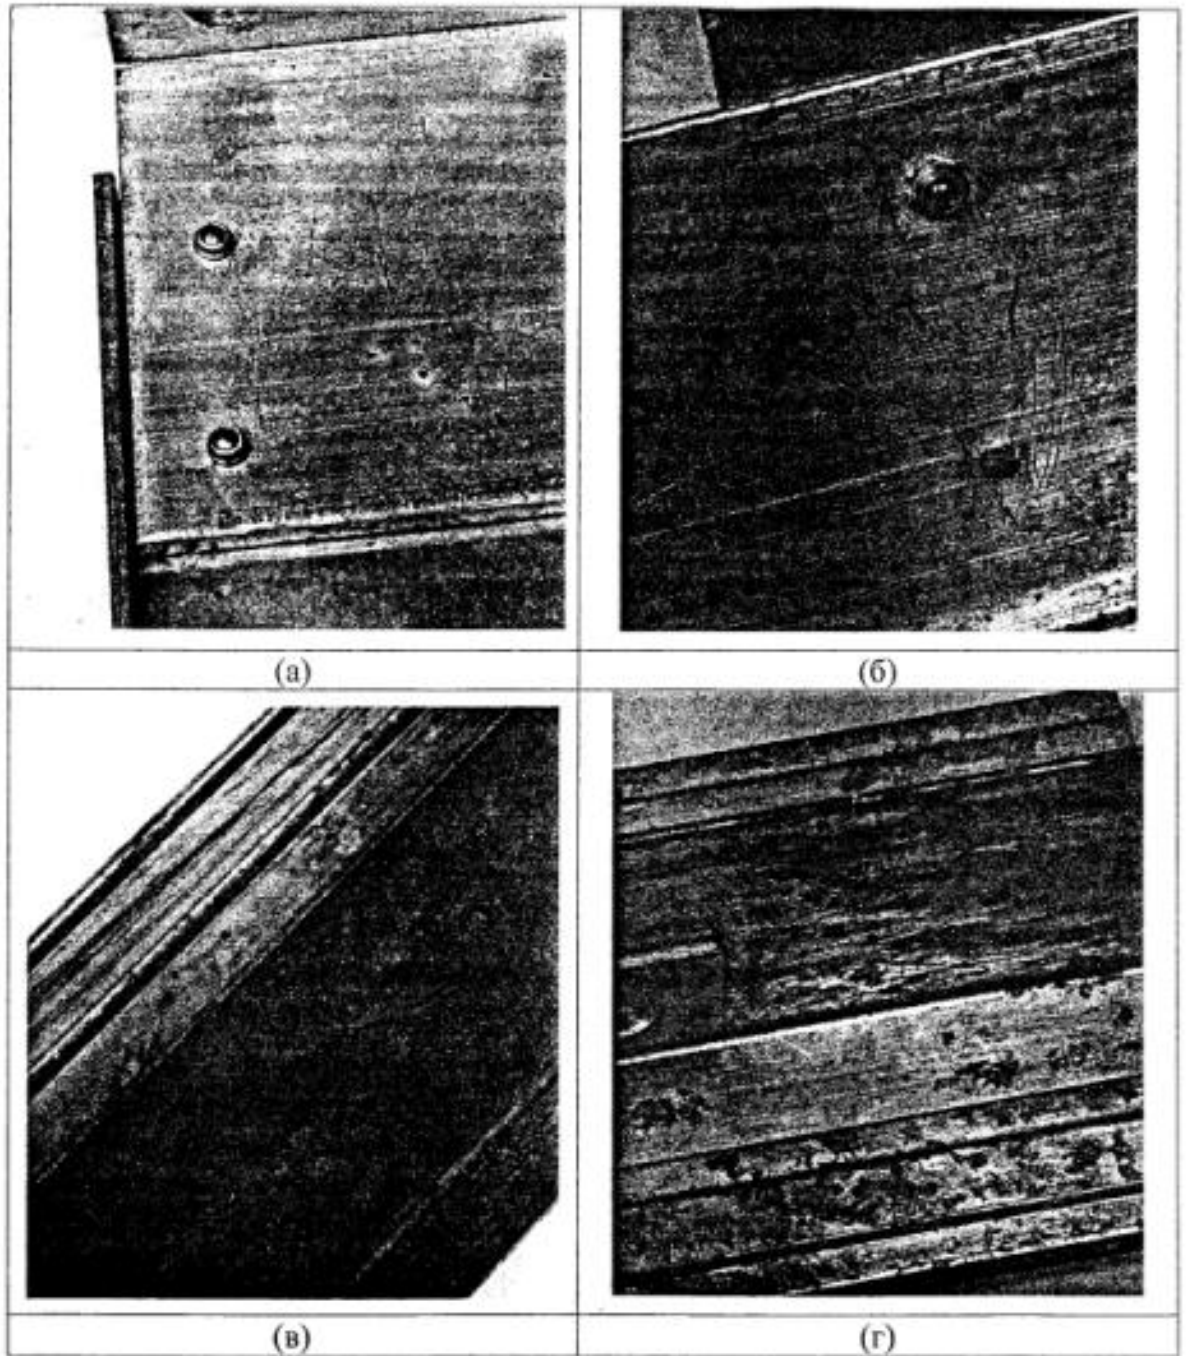
В результате анализа установлено, что после испытаний в атмосфере влажности (рис. 1 а) и сернистого газа (рис. 1 б) в течение 30 суток на поверхностях кронштейнов, направляющих и заклепок в местах конденсации влаги наблюдаются пятна серого цвета, характерные для поверхностной коррозии алюминиевых сплавов. После воздействия атмосферы соляного тумана (рис. 1 в) кроме поверхностной коррозии в виде пятен темно-серого цвета, площадь повреждения которых составляет до ~80%, также выявлены множественные точки, типичные для питтинговой коррозии алюминия в хлорсодержащих средах (рис. 1 г).

Рис. 1 Внешний вид алюминиевых деталей после испытаний в камерах влажности (а), сернистого газа (б) и соляного тумана (в, г) в течение 30 суток.

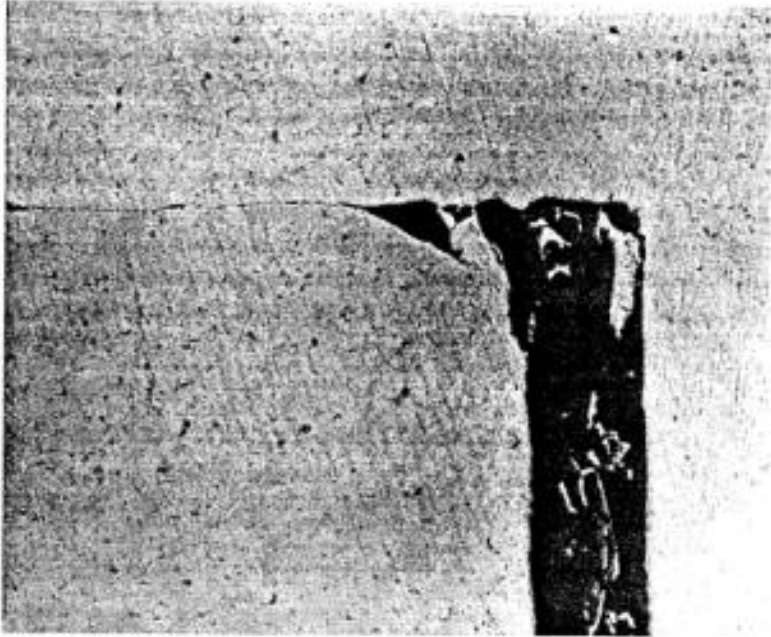
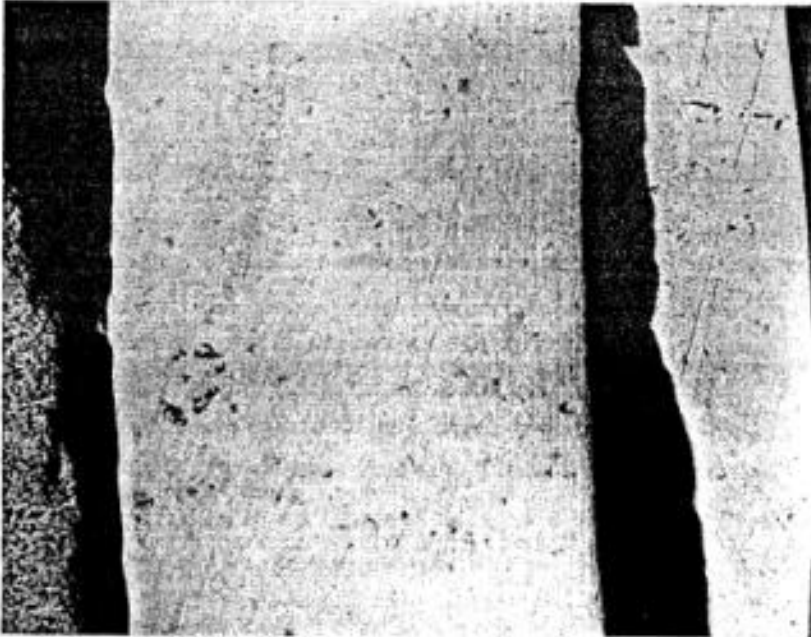
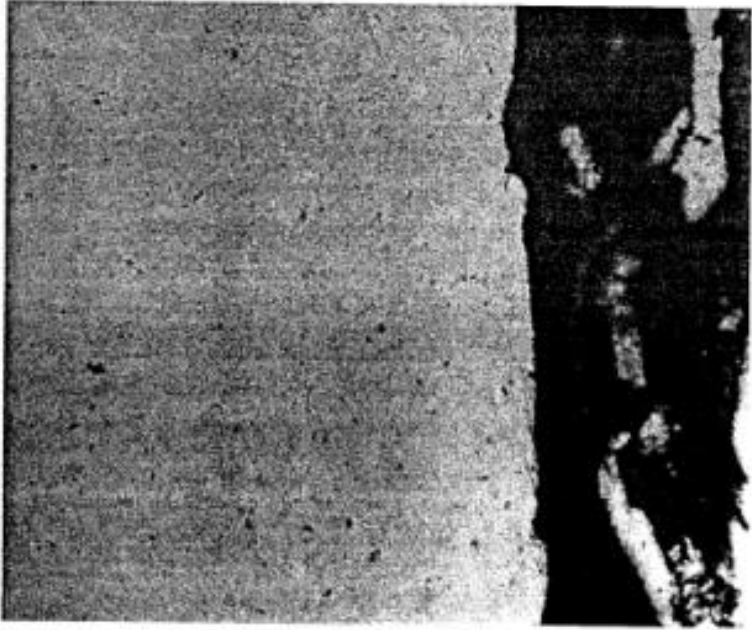
В зоне контакта деталей после испытаний в камере сернистого газа видимых повреждений не выявлено. После воздействия соляного тумана в материале направляющих и кронштейнов в зонах контактов с заклепками выявлены единичные язвы и трещины глубиной до 25 мкм (рис.3г).

<p>Заклепка</p> <p>Алюминиевая направляющая</p> <p>Коррозионные язвы</p> <p>(а)</p> <p>x50</p>

<p>Заклепка</p> <p>Алюминиевая направляющая</p> <p>Коррозионные язвы</p> <p>(б)</p> <p>x50</p>

<p>Заклепка</p> <p>Алюминиевый кронштейн</p> <p>Коррозионные язвы</p> <p>(в)</p> <p>x50</p>

<p>Алюминиевый кронштейн</p> <p>Коррозионные язвы</p> <p>Коррозионные трещины</p> <p>(г)</p> <p>x200</p>

Рис. 4. Состояние материала алюминиевых кронштейнов и направляющих в зоне контакта с заклепкой после испытаний в камере соляного тумана.
